REPÚBLICA DE PANAMÁ  
MINISTERIO DE COMERCIO E INDUSTRIAS

RESOLUCIÓN No. 27  
de 7 de abril de 2026

*Que ordena la ejecución de ciertas actividades del Plan de Preservación y Gestión Segura (Cuido y Mantenimiento) de la Mina de Cobre Panamá, el cual fue aprobado mediante Resolución No. 45 de 30 de mayo de 2025 emitida por el Ministerio de Comercio e Industrias*

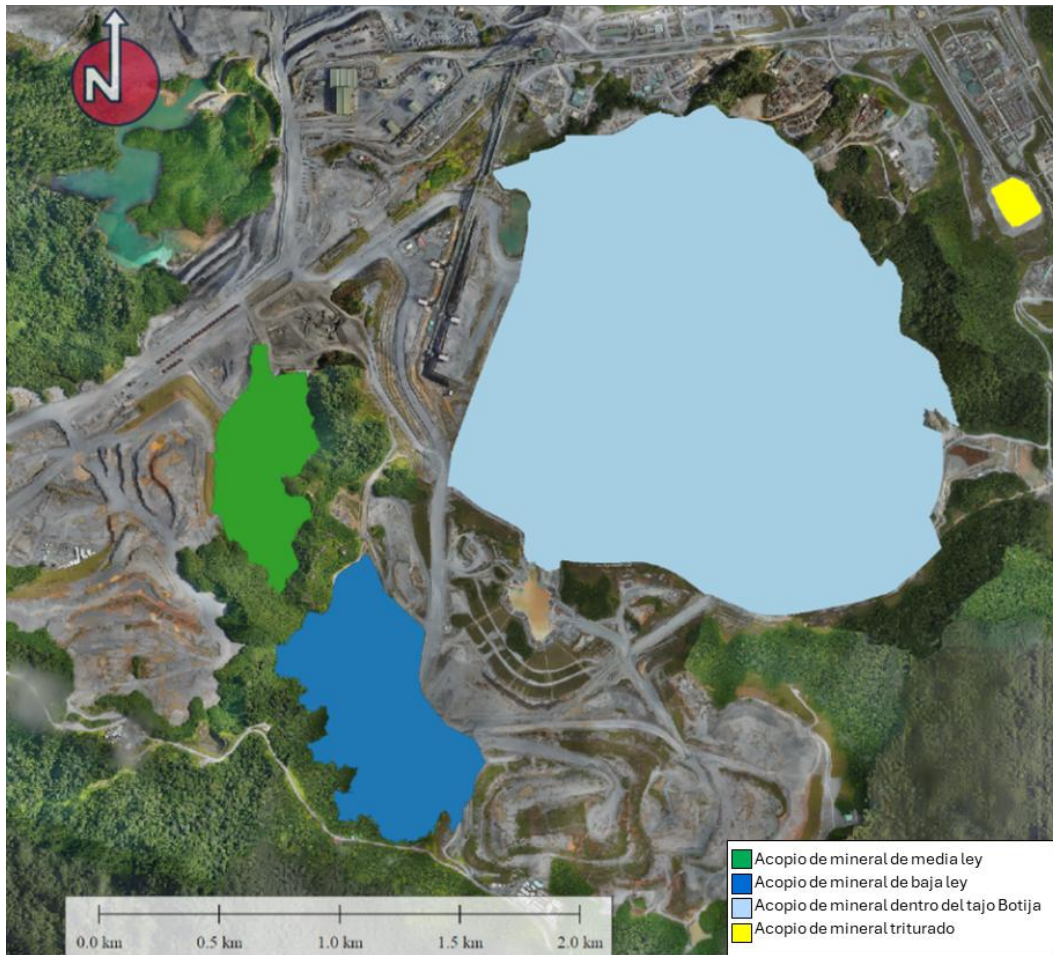
Figura 2. Áreas de estudio y/o interés.

Las áreas de estudio y/o interés donde se realizaron los levantamientos y cálculos contemplan las siguientes zonas, (Figura 2):

- Acopio de mineral de media ley.
- Acopio de mineral de baja ley.
- Acopio de minera triturado.
- Mineral extraído de tajo Botija.

Ver Planos georreferenciados en Anexo A.

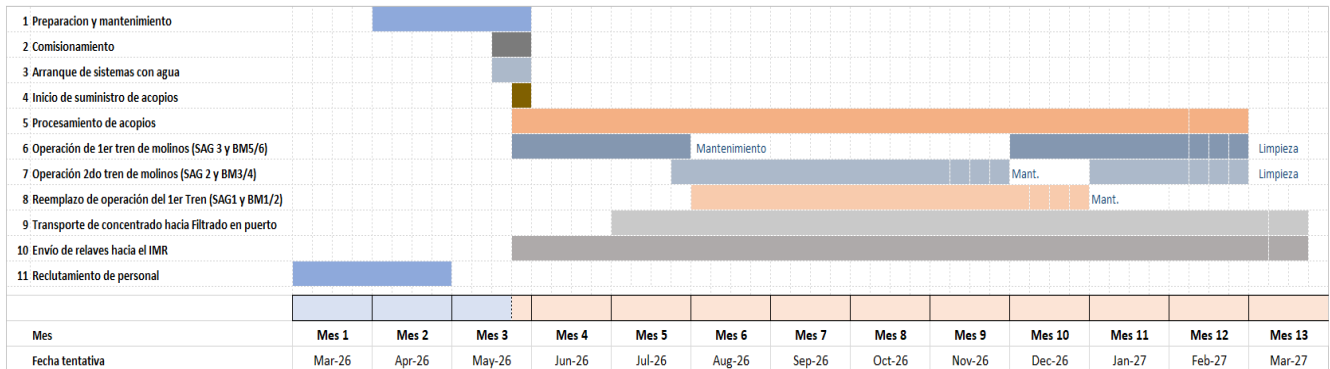
Tabla 4 – Línea de tiempo

2.1.1. Línea de tiempo: Desde la aprobación se estima un tiempo aproximado de 13 meses. En el siguiente esquema se detalla la estimación del tiempo en cada etapa hasta concluir el procesamiento de acopios. Esta línea de tiempo contempla la utilización de dos trenes de procesamiento en planta. Para la línea de tiempo de exportación, por favor referirse al Número 5 del presente documento.
